# REPORTE FOTOGRÁFICO - Sistema de Obras Civiles / Seguridad Exterior

Nombre de la Estacion: POTAO  
Nombre de Localidad: BARRANCA  
Fecha: 21/09/2026 - 21/09/2026  
Direccion: CP POTAO  
ID site: LI5753  
CRQ: CRQ000000132737

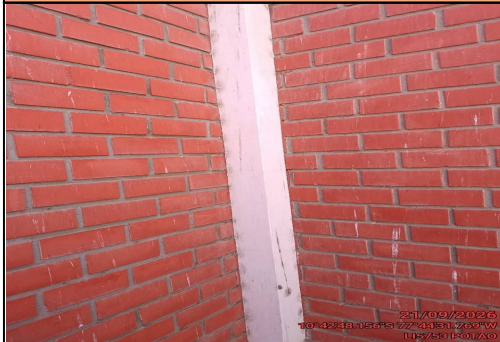
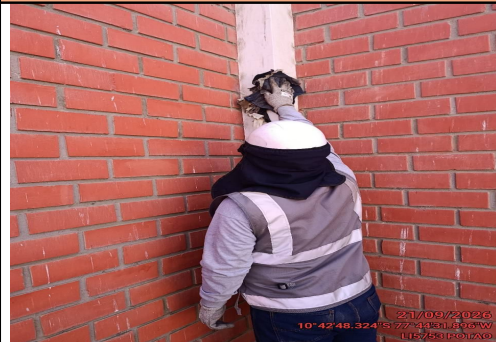
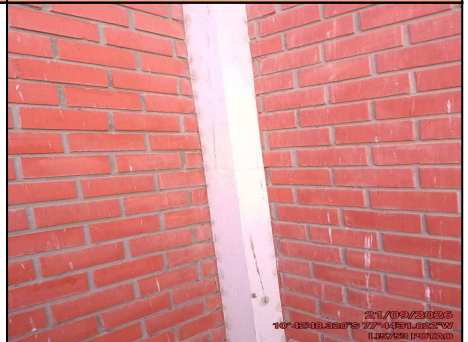
## REVISION DEL ESTADO DE COLUMNAS Y VIGAS

| CHECKLIST - OBRA CIVIL | | |
|---|---|---|
| Estructura | OK | Verificar el estado de la estructura en general |

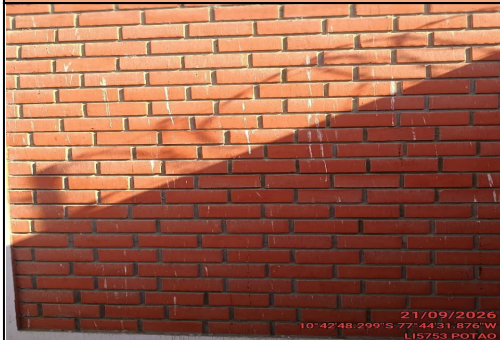
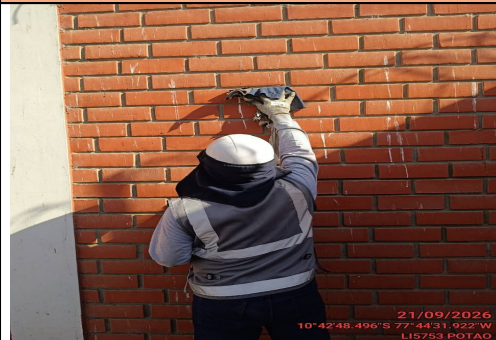
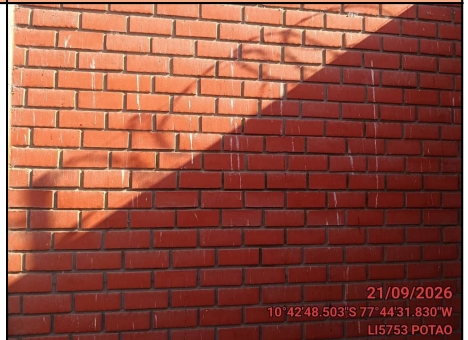
## REVISION DEL ESTADO DEL CERCO PERIMETRICO

| CHECKLIST - OBRA CIVIL | | |
|---|---|---|
| Estado de Puertas y paredes | OK | Verificar el estado de puertas, paredes y cerraduras |

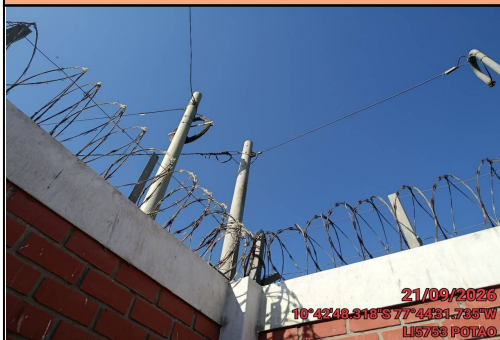
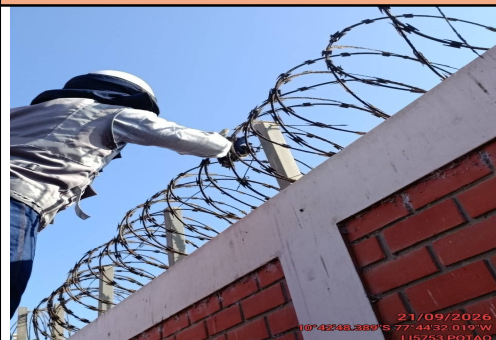
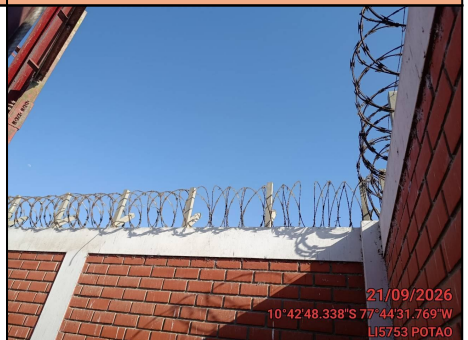
## REVISION DEL ESTADO DE LA CONCERTINA

| CHECKLIST - OBRA CIVIL | | |
|---|---|---|
| Concertina | OK | Verificar el estado de la concertina |
