## REPORTE FOTOGRÁFICO - TORRES

**Nombre de la Estación:** HUANTAN  
**Nombre de Localidad:** HUANTAN  
**Fecha:** 21/09/2026 - 21/09/2026  
**Dirección:** CENTRO POBLADO HUANTAN  
**ID site:** LI5631  
**CRQ:** CRQ000000132776

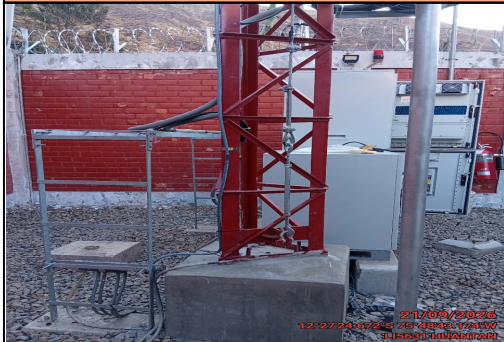
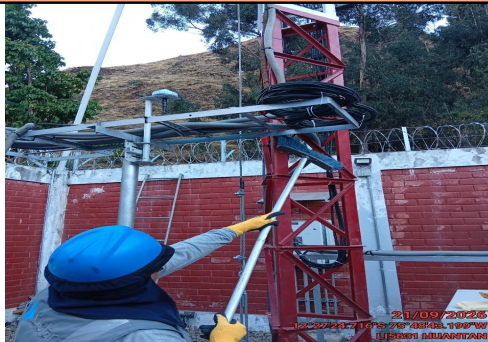
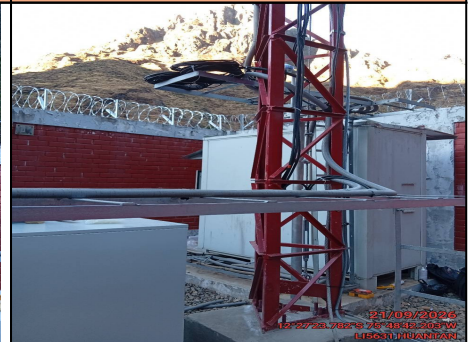
### PINTURA Y GALVANIZADO: VERIFICAR EL ESTADO DE LA PINTURA Y GALVANIZADO

| CHECKLIST - TORRES | | |
|---|---|---|
| Pintura | OK | Verificar visualmente el estado de pintado y realizar el resane de existir puntos con presencia de corrosión |

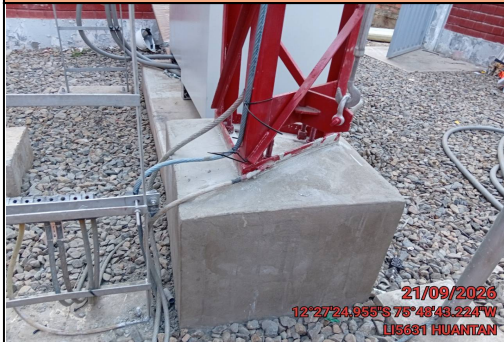
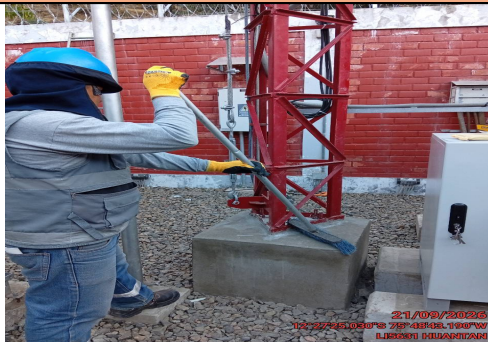
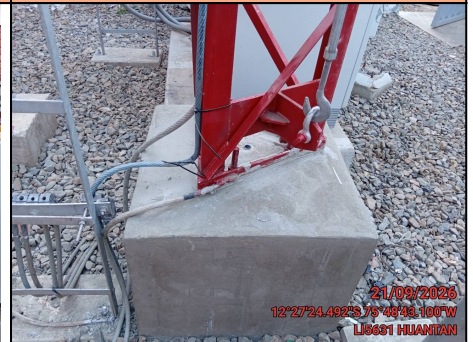
### BASES DEL CONCRETO: REVISION DEL ESTADO DE LAS BASES DEL CONCRETO

| CHECKLIST - TORRES | | |
|---|---|---|
| Bases | OK | Verificar las bases de la torre |

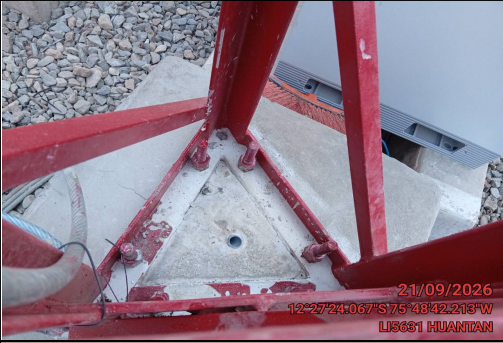
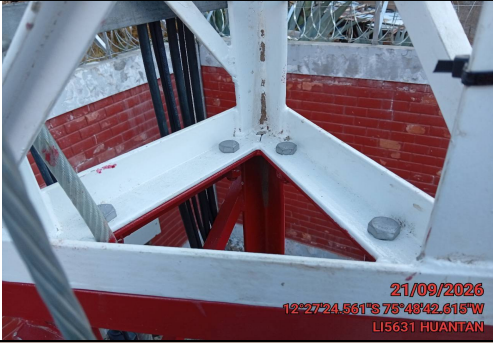
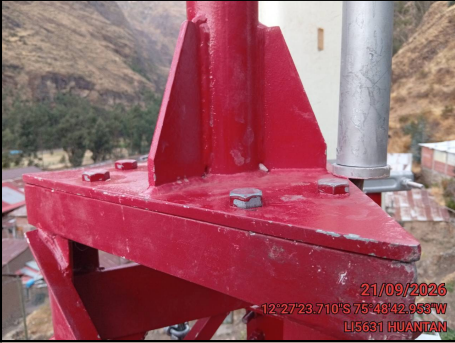
PERNOS Y TUERCAS: REVISION DEL ESTADO DE LOS PERNOS Y LAS TUERCAS

| CHECKLIST - TORRES | | |
|---|---|---|
| Pernos | OK | Realizar inspección visual y ajuste de pernos |

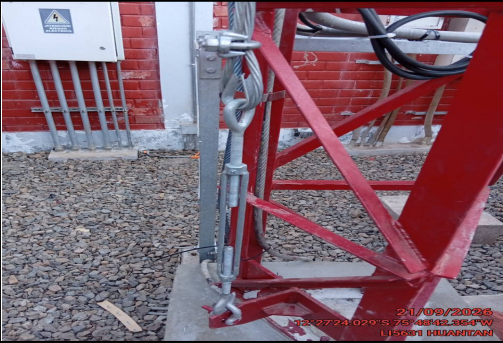
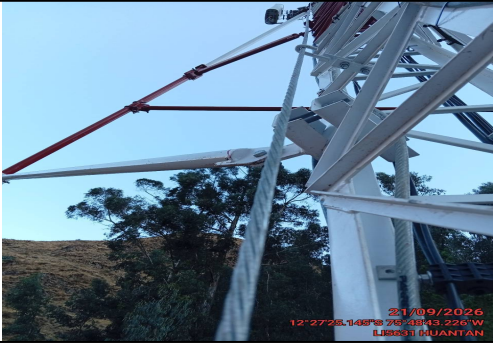
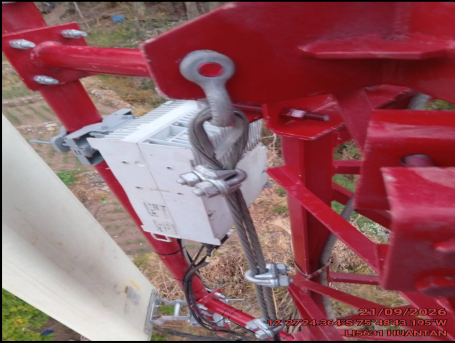
LINEA DE VIDA: REVISION DEL ESTADO DE LA LINEA DE VIDA

| CHECKLIST - TORRES | | |
|---|---|---|
| Línea de vida | OK | Verificar y ajustar la línea de vida |
