| ZONA | CARANIA | NOMBRE SITE: | CARANIA | CODIGO SITE: | LI5613 | FECHA : | 2026-06-18 18:15:35 |
| CRQ | CRQ000000085583 | COORDENADAS | 12° | TÉCNICO RESPONSABLE | Alcides Guevara | | |

I .- INFRAESTRUCTURA

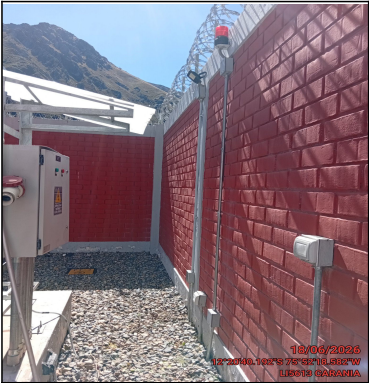
VISTA PARED PARIMETRICA

| Paredes: | OK | | | |

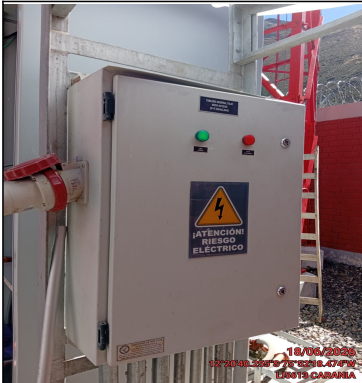
PDP

| PDP: | Estado: | | OK |
| | Voltaje 1(VAC): | | 217 |
| | ITM(A): | | 32 |
| | TVSS | | OK |
| | Corriente 1(AAC): | | 5.7 |

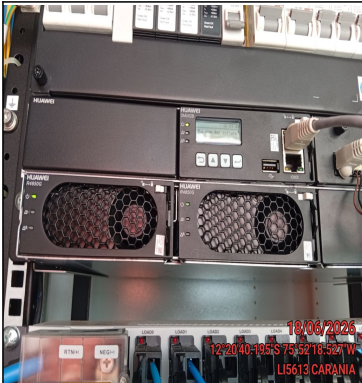
Rectificador 1

| Gabinete Rectificador: | Estado: | OK | | |
| | Ventiladores: | OK | | |
| | A/A: | OK | | |
| | Filtros: | OK | | |

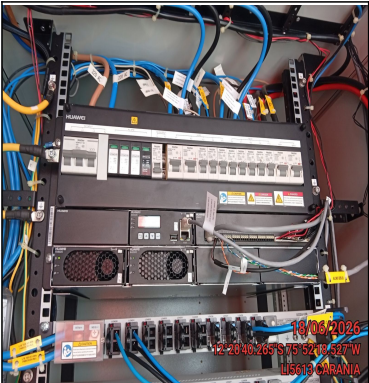
Power Core 1

| Power Core: | Marca: | HUAWEI | | |
| | Modelo: | ETP-48200A | | |
| | Controlador: | Modelo: SMU02B | | |
| | | Voltaje (VDC): 51 | | |
| | | Carga (ADC): 11 | | |
| | | LVBD/BLVD(VDC):41 | | |
| | | LVLVD/LLVD(VDC): 46 | | |
| | Módulos: | Estado: OK | | |
| | | Modelo1: R4850G | | |
| | | Cantidad1: 2 | | |

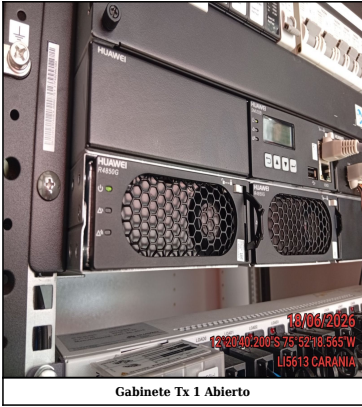
Gabinete Tx 1 Abierto

Gabinete Tx1: Estado: OK  
Ventiladores: OK  
A/A: OK  
Filtros: OK  
Radios (#): 0  
Routers (#): 1  
Modem (#): 0  
BBU (#): 1  
Switch (#): 0  
Media Converter (#): 0

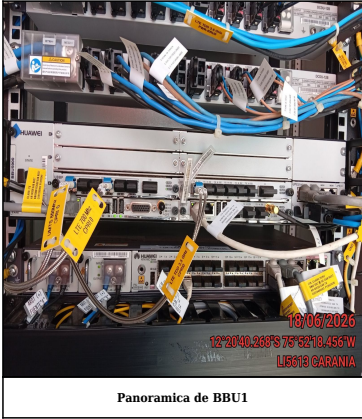
Panoramica de BBU1

BBU: Tipo: BBU5900  
Estado: OK  
FAN: OK  
Cable FO: Estado: OK  
Banda 1 (MHz): 3500  
Cantidad: 1

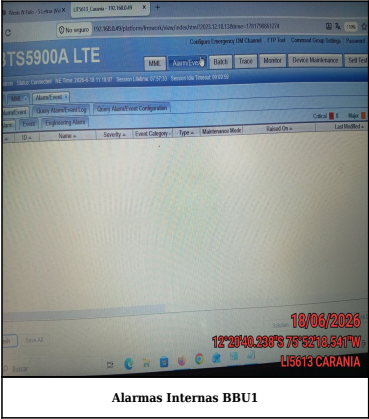
Alarmas Internas BBU1

VSWR: OK  
Alarmas Externas: OK  
Alarmas Internas: OK

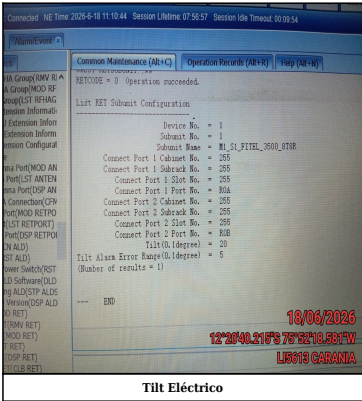
Tilt Eléctrico

Estado:  
Cantidad:  
Modelo:  
Tilt m.1(°):

OK  
1  
ATD  
OK

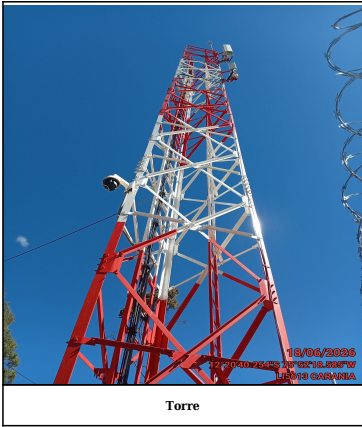
Torre

| Torre: | Tipo: | AUTOSOPORTA | | |
| | Estado: | OK | | |
| | Altura (m): | 25 | | |
| | Verticalidad: | OK | | |

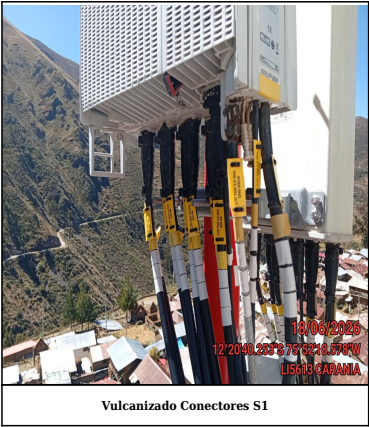
Vulcanizado Conectores S1

1  
OK  
OK

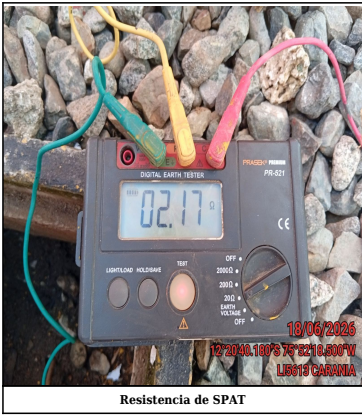
Resistencia de SPAT

OK  
malla  
3  
2.17  
horizontal
