## REPORTE FOTOGRÁFICO - Sistema de Climatización A/A

**Nombre de la Estación:** PICOY  
**Nombre de Localidad:** SANTA LEONOR  
**Fecha:** 24/03/2026 - 24/03/2026  
**Dirección:** AV LOS OLIVOS Y VIÑA ALTA  
**ID site:** LI5684  
**CRQ:** CRQ00000043164

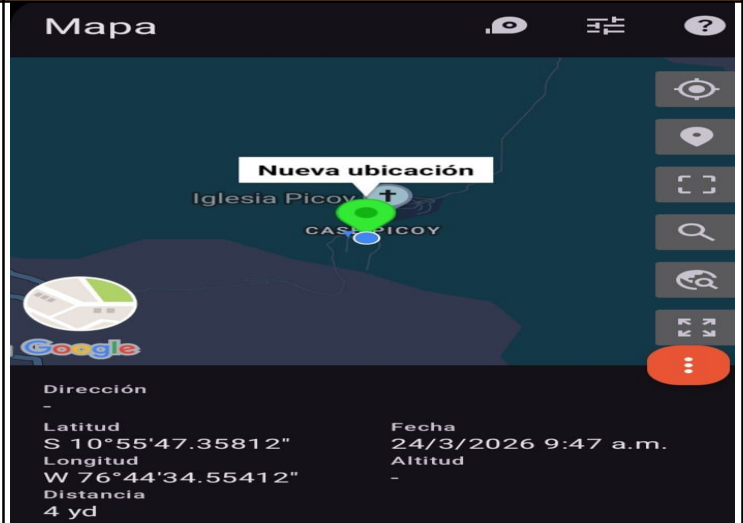
### Letrero de Localidad beneficiaria o GPS

Dirección  
-  
Latitud  
S 10°55'47.35812"  
Longitud  
W 76°44'34.55412"  
Distancia  
4 yd  
Fecha  
24/3/2026 9:47 a.m.  
Altitud  
-
