## REPORTE FOTOGRÁFICO - Sistema de Puesta a Tierra

Nombre de la Estacion: COPA  
Nombre de Localidad: COPA  
Fecha: 27/04/2026 - 27/04/2026  
Direccion: CL S/N CP COPA  
ID site: LI4142  
CRQ: CRQ0000000000011

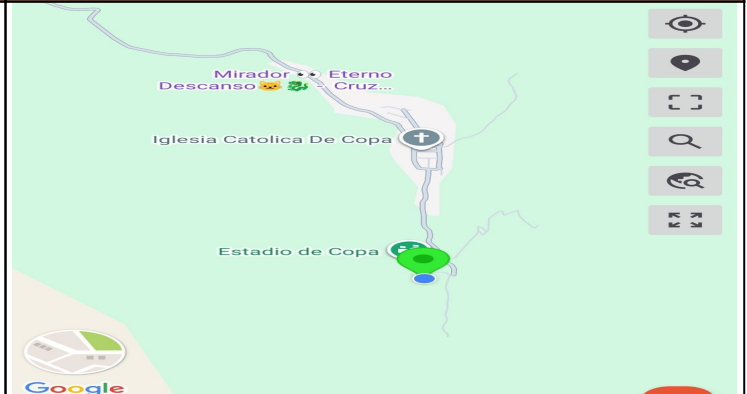
### Letrero de Localidad beneficiaria o GPS

Dirección: Gobierno Regional de Lima, Perú  
Fecha: 27/4/2026 12:27 p. m.  
Latitud: S 10°23'32.46504"  
Longitud: W 77°4'45.06672"  
Altitud: 11004 ft a.s.l.  
Distancia: 27 ft
