# REPORTE FOTOGRÁFICO - Sistema Rectificador, Cargador y Banco de Baterías

**Nombre de la Estación:** NAUPAY  
**Nombre de Localidad:** IHUARI  
**Fecha:** 21/05/2026 - 21/05/2026  
**Dirección:** CENTRO POBLADO NAUPAY  
**ID site:** LI5141  
**CRQ:** CRQ00000070601

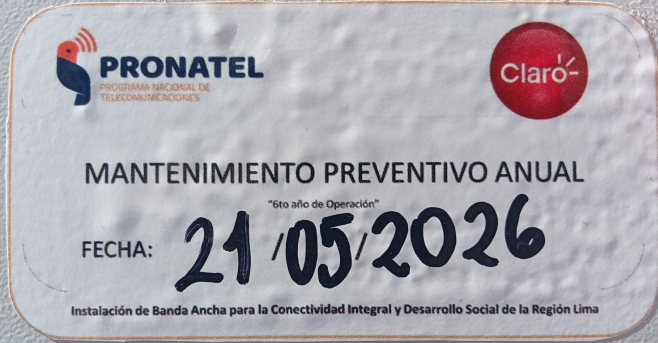
## Sticker Año mantenimiento

21/05/2026  
11°14'3.504"S 76°55'29.91"W  
LI5141 NAUPAY

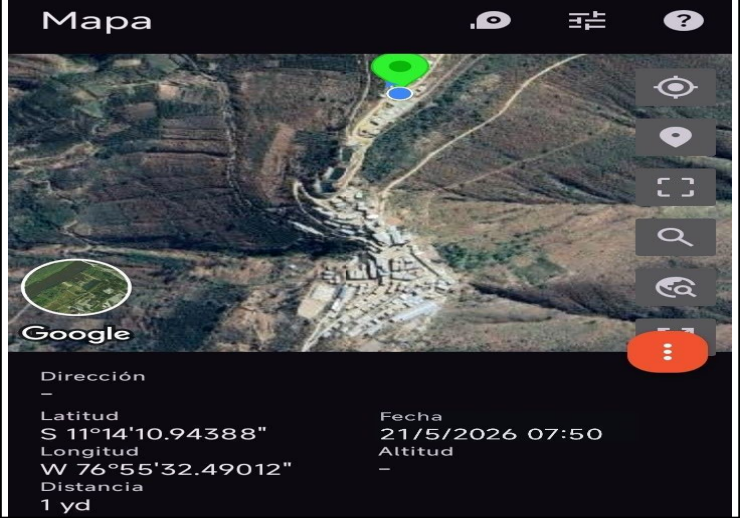
## Letrero de Localidad beneficiaria o GPS

Dirección  
-  
Latitud S 11°14'10.94388"  
Longitud W 76°55'32.49012"  
Distancia 1 yd  
Fecha 21/5/2026 07:50  
Altitud -
