# INFORME DE CLIMATIZACION AA

CLARO ZONA - LIMA PROVINCIAS

**Nombre de la Estación:** CARRETERA\_LUNAHUANA  
**Nombre de Localidad:** LUNAHUANA  
**Fecha:** 18/07/2026 - 18/07/2026  
**Zona:** LIMA SUR  
**ID site:** LI0924  
**CRQ Y/O INC:** INC000000512462  
**Asunto:** ALARMA DE COMPRESOR  
**Técnico:**

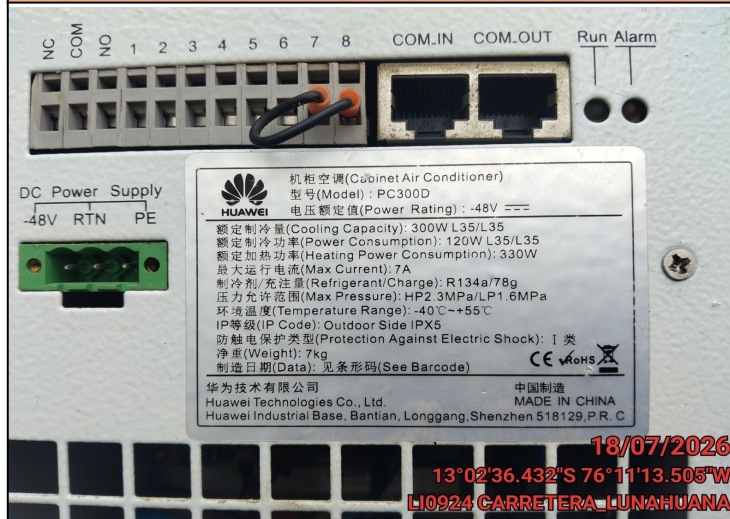
### FOTO 1: MODELO DEL EQUIPO

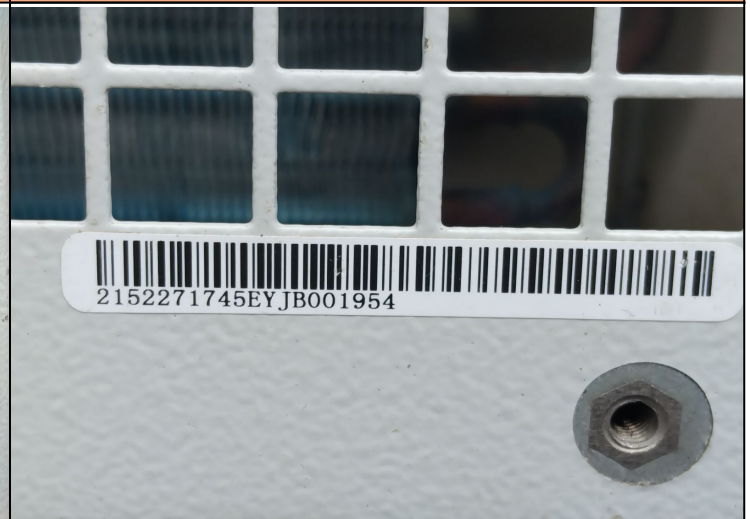
### FOTO 2: SERIE DEL EQUIPO

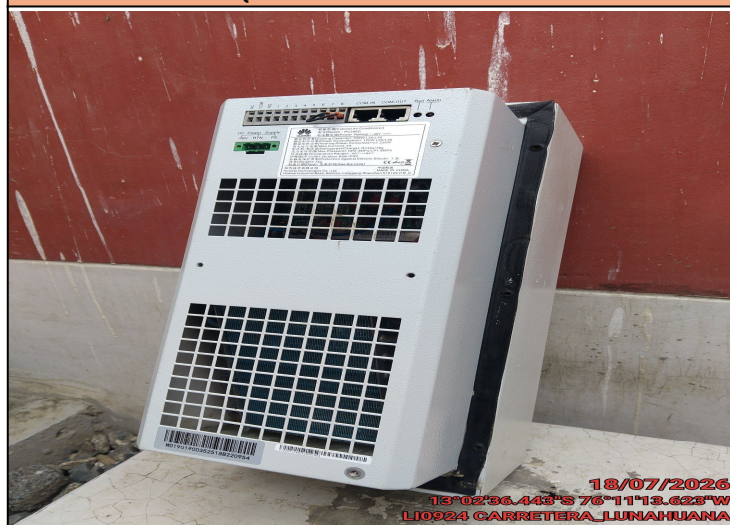
### FOTO 3: FOTO DEL EQUIPO

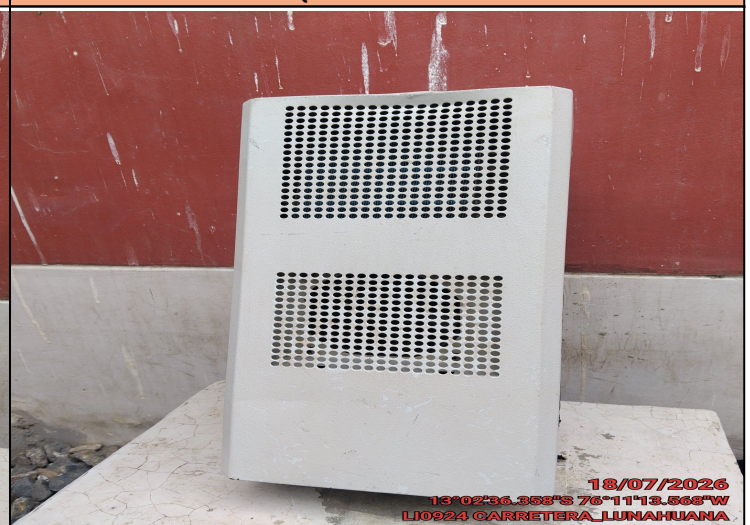
### FOTO 4 : REVISIÓN DEL EQUIPO ALARMADO

previa revision de equipo, mantenimiento y limpieza de AA, se monitorea alarma.

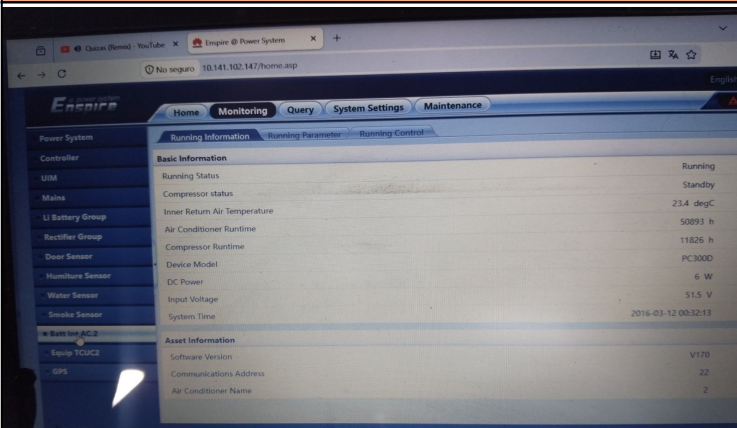
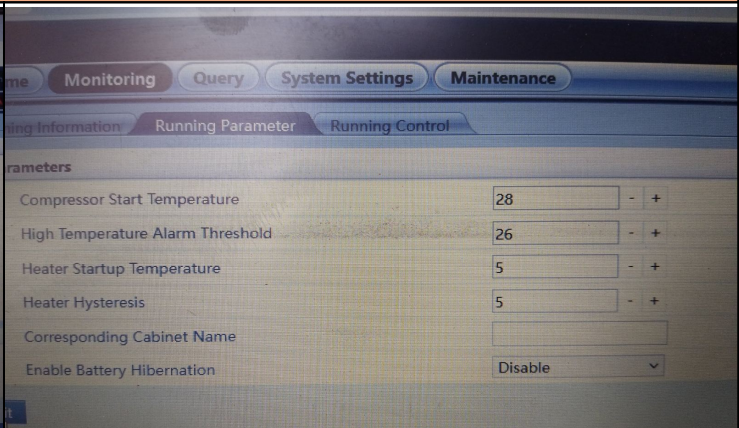
FOTO 5: LECTURAS DEL EQUIPO EN NETECO

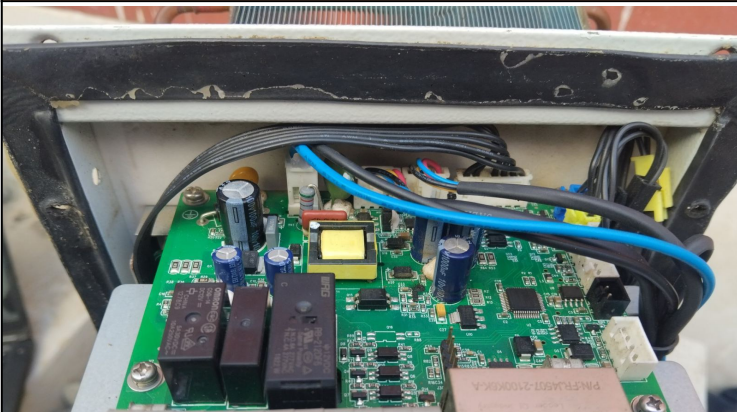
FOTO 6: REVISIÓN DE TARJETA

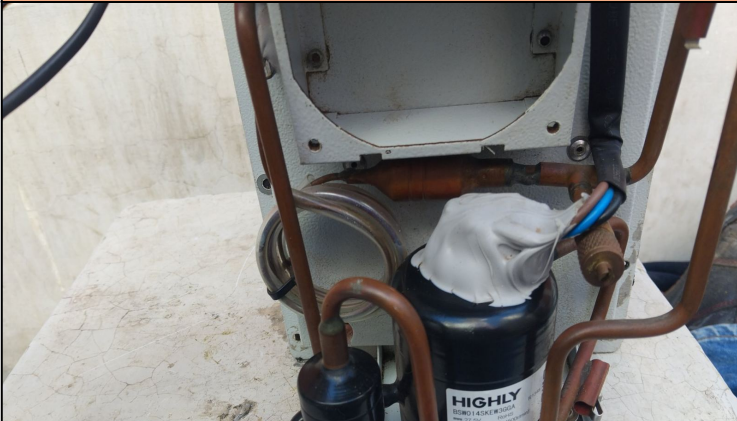
FOTO 8: REVISIÓN DEL COMPRESOR

| CONCLUSIONES | Detalle de avería: | Alarma por alta temperatura de ambiente, y compresor se activa emitiendo alarma, |

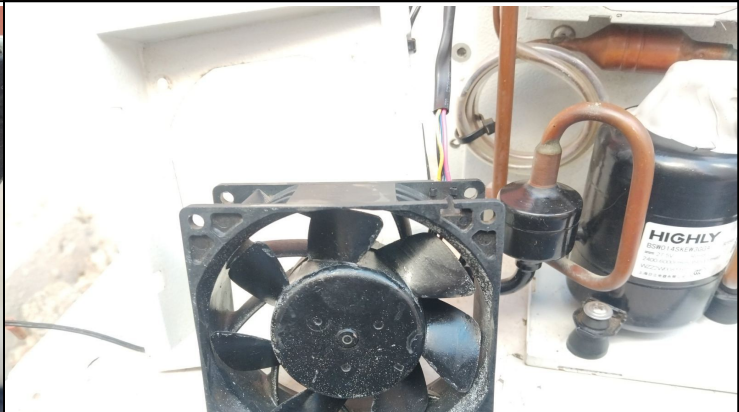
FOTO 7: REVISIÓN DEL VENTILADOR

| ventilador de compresor con desgaste de eje. no enfriando correctamente. | | |

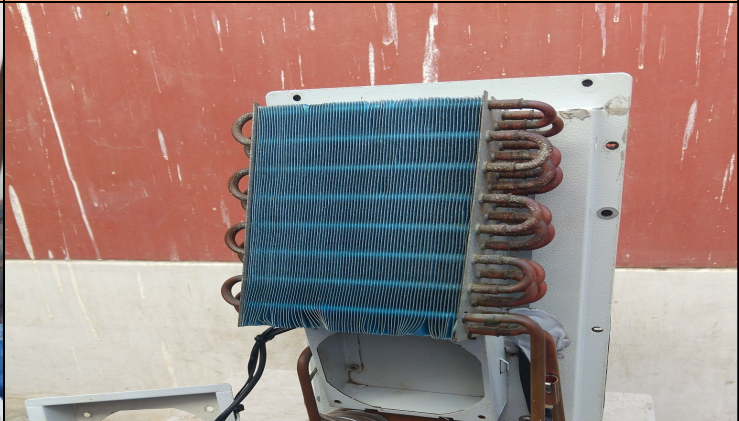
FOTO 9: REVISION DEL EQUIPO Y/O ELEMENTO AVERIADO
